**АКТ**

**государственной историко-культурной экспертизы по обоснованию включения в единый государственный реестр и определению категории историко-культурного значения выявленного объекта культурного наследия «Городская усадьба. Комплекс зданий купца Жданова с конюшней», 2-я пол. XIX в.**

**(Калужская обл., г. Боровск, ул. Степана Разина, д. 35А, 35Б)**

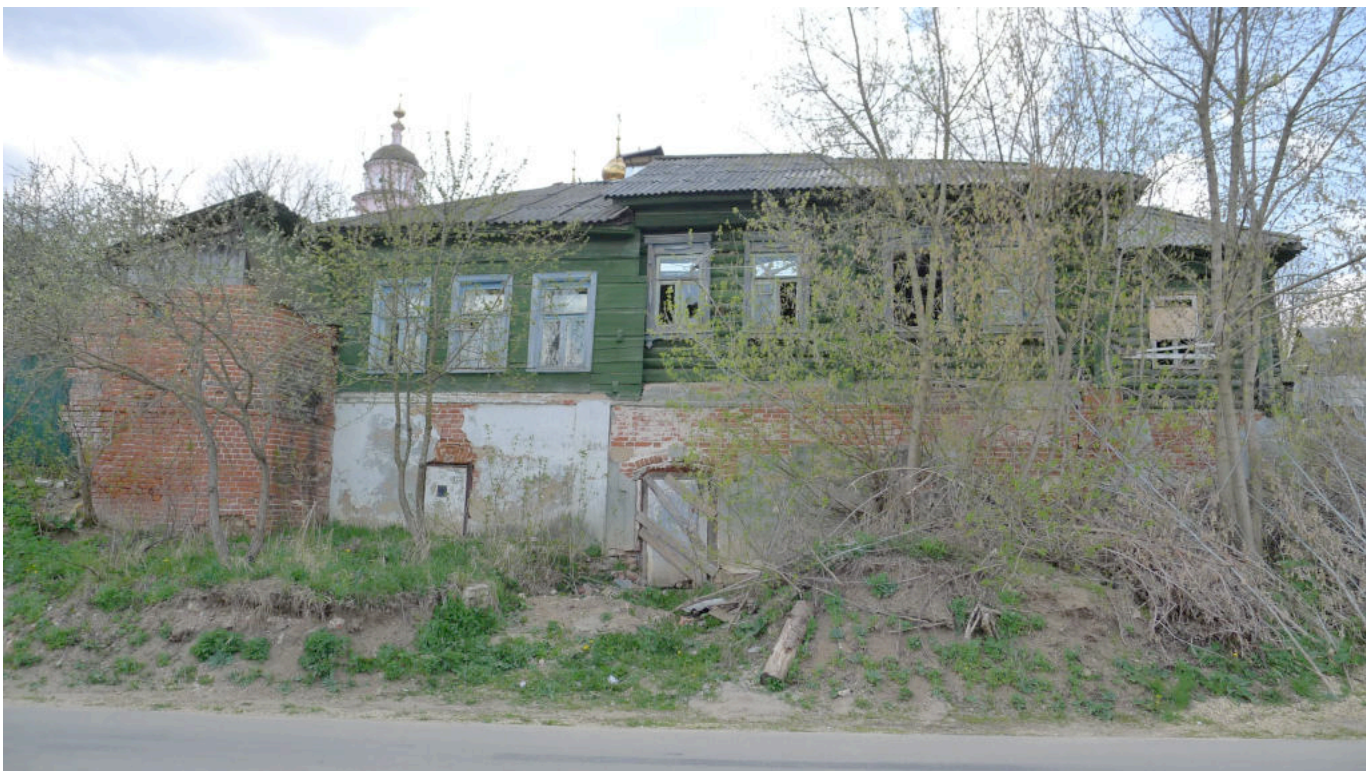
Фото 3. Главный дом. Южный фасад.

Уличный фасад дома в нижнем этаже расчленен в середине двумя лопатками, фланкирующими вход. Портал входного проема включает крупные уши и замок лучковой перемычки, характерные для барочного декора. В западном прясле фасада устроен еще один вход, и остатки наличника его широкой лучковой перемычки также имеют признаки барочного декора. Нижний этаж уличного фасада завершен простым однополочным междуэтажным карнизом. Структура и оформление верхнего этажа фасада полностью отличаются: он делится на 2 части, несоответствующие структуре нижнего этажа – 3-осную западную и 4-осную восточную – оконные проемы в которых посажены на разной высоте, что свидетельствует о разновременности возведения стен этих частей; окна в западной части имеют профилированные наличники и подоконники, а в восточной – плоские наличники с карнизами на простых кронштейнах и ромбовидными накладками и подоконники с фигурными фартуками и каплевидными угловыми свесами; западная часть обшита широкой вагонкой, а восточная – нет; карнизы западной части профилированы, а восточной – нет. Восточный фасад крыла с нарастающим к югу цоколем фланкирован и расчленен перерубами с прибоинами, прорезан неравномерно расположенными и разного размера оконными проемами в наличниках, подобных наличникам восточной части уличного фасада, частично обшит и завершен простым карнизом; западный (дворовой) фасад крыла имеет такие же наличники, частичную обшивку и карниз, что и восточный фасад. На западной вальме крыши дома поднимается двухскатное слуховое окно с полукруглым проемом и профилированными карнизами под скатами, характерное для ампира.

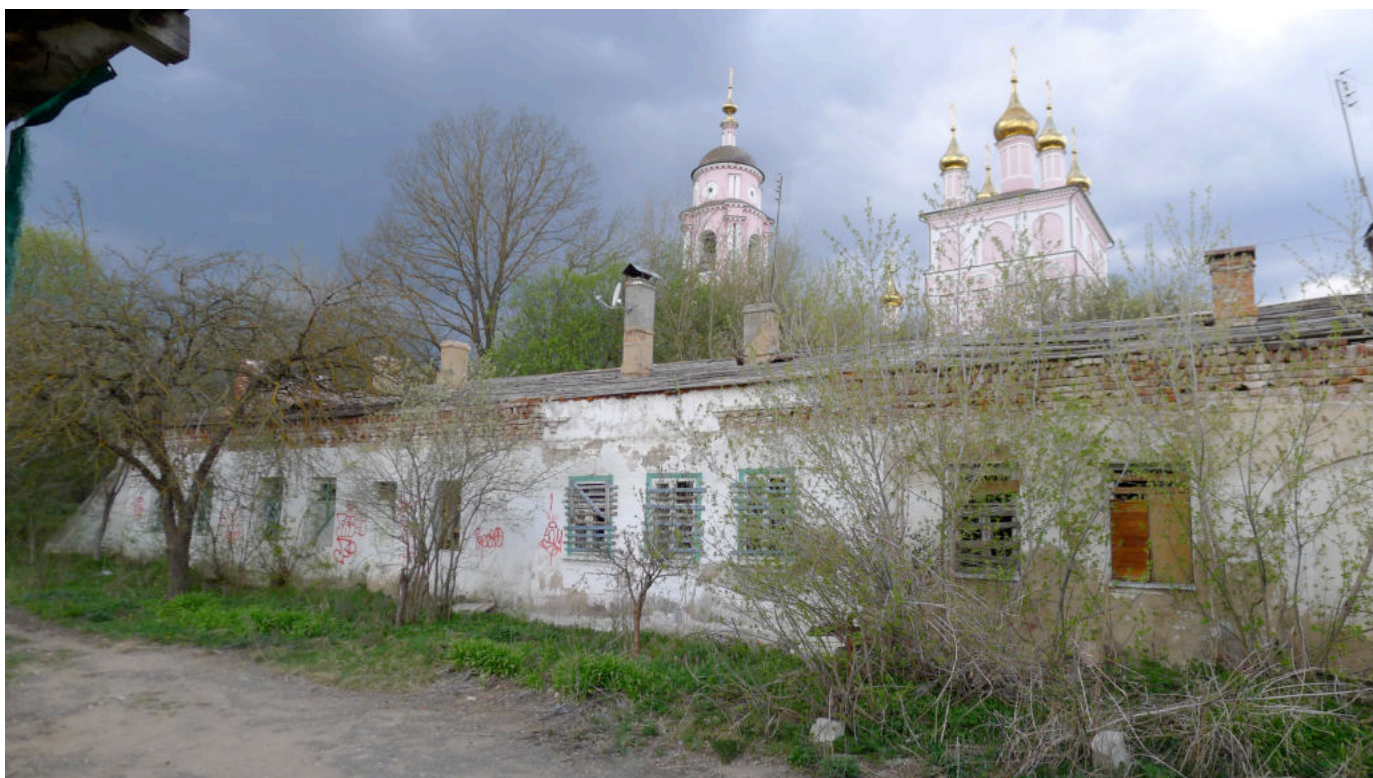
Фото 13. Конюшня. Вид с юго-востока.

Конюшня представляет собой сложенный из кирпича прямоугольный в плане, сильно вытянутый 1-этажный объем с полуэтажом-сенником под 1-скатной кровлей южного уклона, сохранивший элементы классицистического оформления. К южным углам объема примыкают контрфорсы.

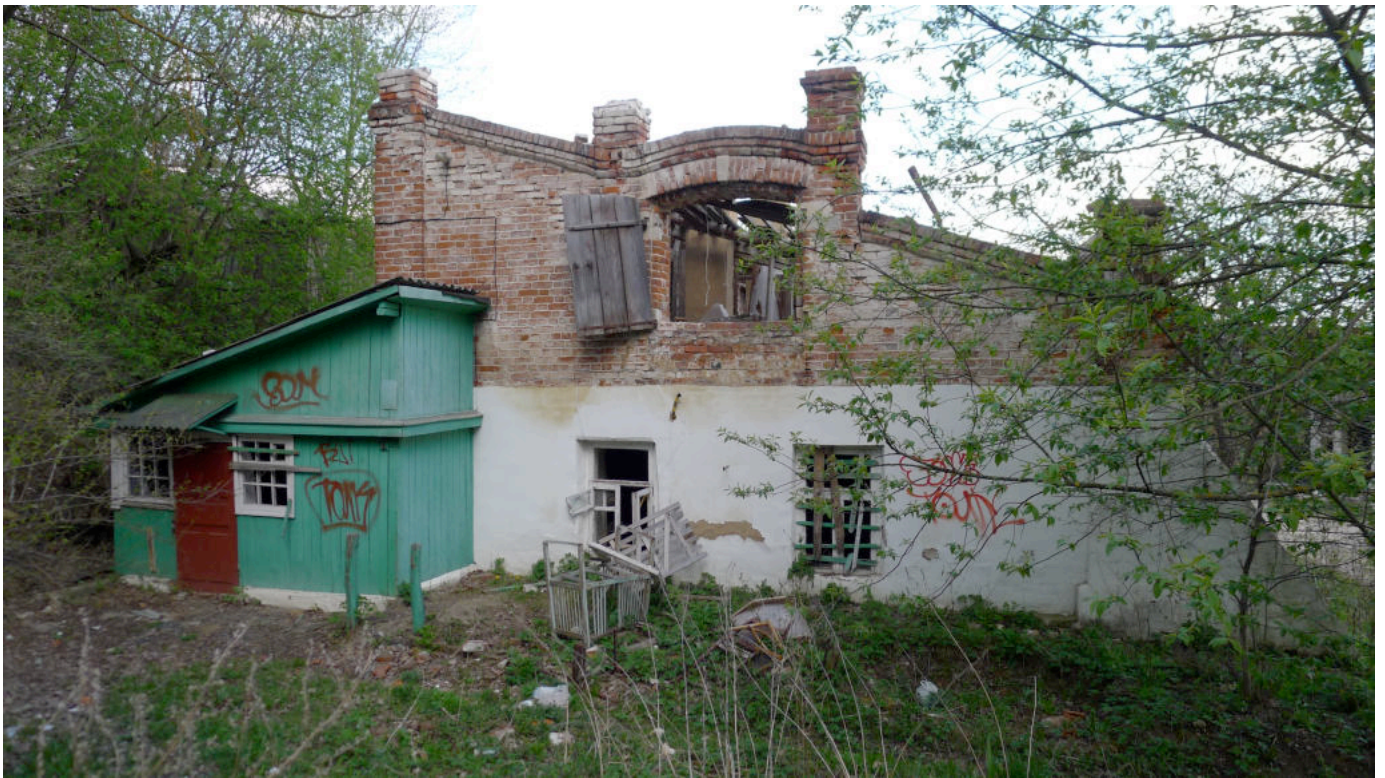
Фото 17. Конюшня. Западный фасад.

женная въездная арка с лучковой перемычкой и замком, фланкированная слева лопаткой; завершен фасад профилированным карнизом, опирающимся на аркатуру и включающим вверху ряд округло отесанных зубчиков. На северном фасаде вверху равномерно прорезаны прямоугольные окошки сенника с деревянными 1-створчатыми ставнями. Западный фасад конюшни фланкирован лопатками и завершен наклонным соответственно скату кровли карнизом, включающим ряд кирпича с подсечкой; наклонная линия карниза прервана в середине фасада довольно крупным окном с лучковой перемычкой, выгнувшей карниз, и белокаменным замком; над карнизом поднимаются тумбы с карнизами, продолжающие фланговые лопатки и фланкирующие надоконную дугу карниза.

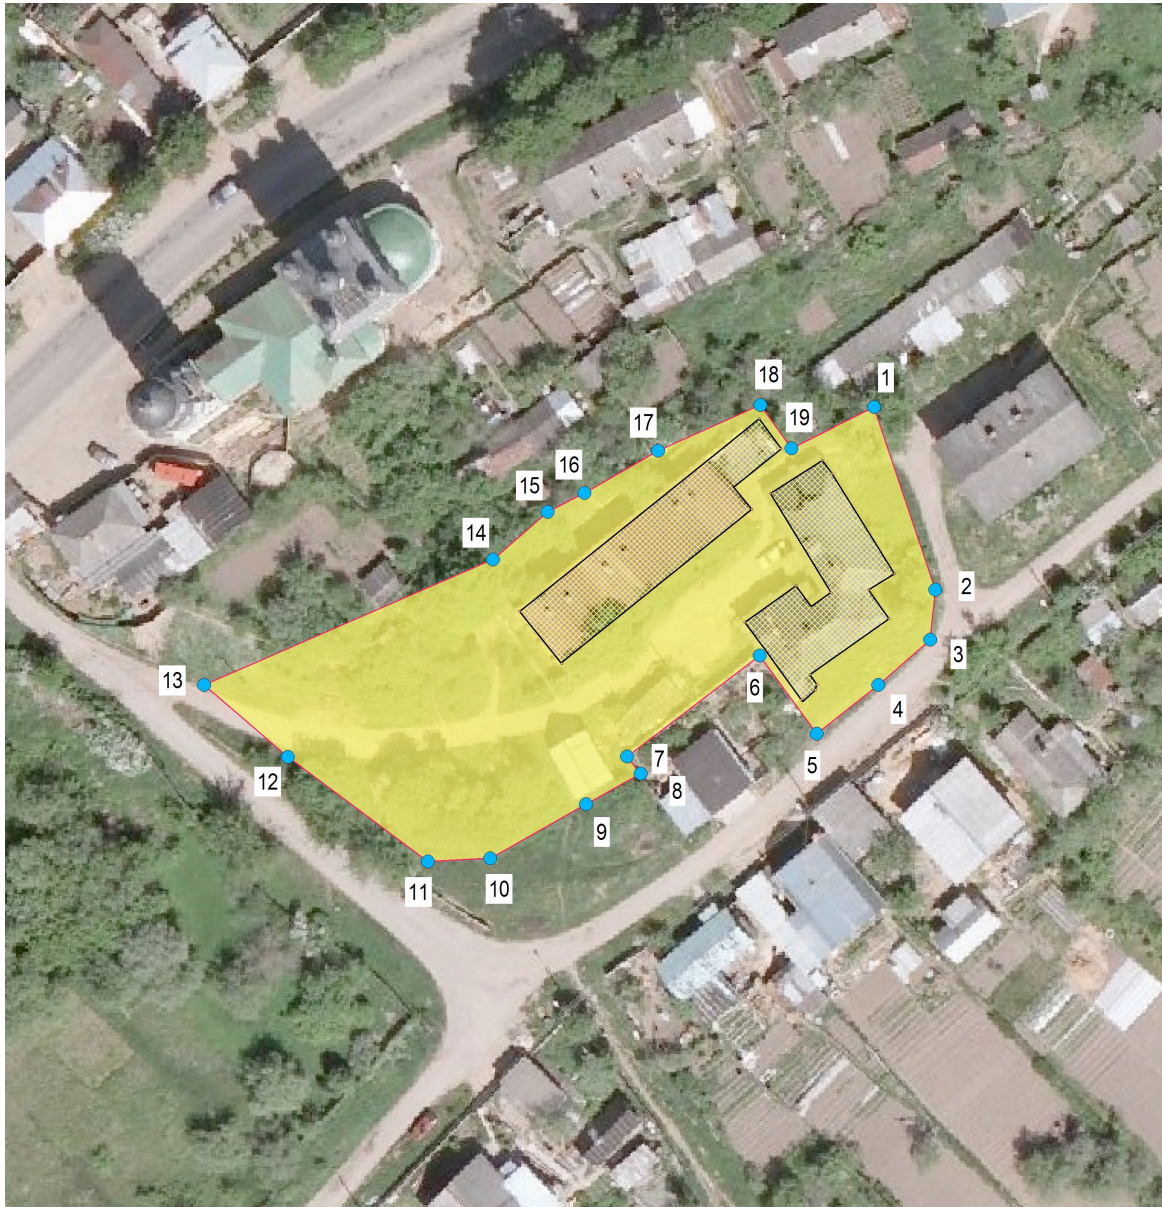
*Карта-схема  
границ территории объекта культурного наследия*

Исходная точка 1 на границе территории объекта культурного наследия расположена на северо-востоке.

*Восточная граница.* От точки № 1 – 25,30 м. на юго-восток по условной линии до т. № 2, далее 6,58 м. на юг по условной линии до т. № 3.

*Южная граница.* От точки № 3 – 9,01 м. на юго-запад по условной линии до т. № 4, далее 10,32 м. на юго-запад до т. № 5; далее 12,72 м. на северо-запад по условной линии, параллельной юго-западному фасаду главного дома (проходит в 1,00 м. от стены), до т. № 6; далее 21,86 м. на юго-запад до т. № 7, далее 2,87 м. на юго-восток до т. № 8, далее 8,20 м. на юго-запад до т. № 9, далее 14,41 м. на юго-запад до т. № 10, далее 8,19 м. на запад до т. № 11.

*Западная граница.* От точки № 11 – 22,91 м. северо-запад по условной линии до т. № 12, далее 14,45 м. на северо-запад до т. № 13.

*Северная граница.* От точки № 13 – 41,28 м. на северо-восток по условной линии до т. № 14, далее 9,50 м. на северо-восток до т. № 15, далее 5,45 м. на северо-восток до т. № 16, далее 11,10 м. на северо-восток до т. № 17, далее 14,71 м. на северо-восток до т. № 18, далее 6,97 м. на юго-восток до т. № 19, далее 12,11 м. на северо-восток до т. № 1.
